## ¿Cuál es su abordaje?

### Which is the approach?

Isidoro Rubio-Correa\*, Damián Manzano-Solo de Zaldívar, Raúl González-García y Florencio Monje-Gil

Servicio de Cirugía Oral y Maxilofacial, Hospital Infanta Cristina, Badajoz, España

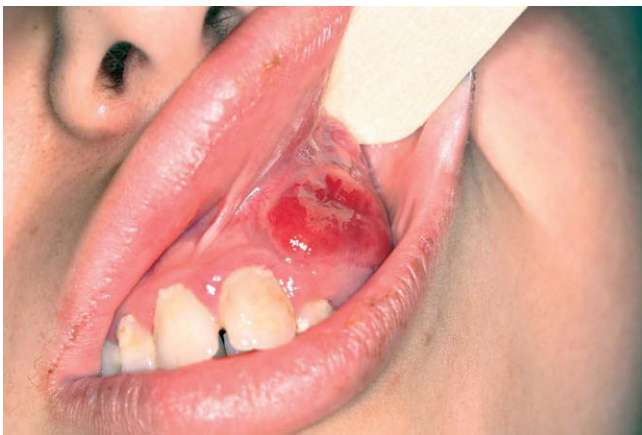
**Figura 1 – Imagen de la lesión.**

Mujer de 16 años de edad, sin ningún antecedente clínico de interés. Acude a la consulta derivada por el odontoestomatólogo de zona, debido a que presenta una lesión de varios meses de evolución en la encía adherida del segundo cuadrante (fig. 1), cuyo tamaño, según la paciente, no ha aumentado en las últimas semanas. Clínicamente está asintomática, sin dolor a la palpación. A la exploración física, dicha

lesión es de color rojizo, consistencia blanda y carnosa. Causa una importante prominencia y abultamiento, tanto por vestíbulo como por palatino, así como la movilidad de las piezas 22 y 23. La analítica solicitada en su centro de salud es rigurosamente normal. Como pruebas de imagen, acude con una ortopantomografía (fig. 2), en la que se aprecia importante defecto óseo coincidiendo con la zona de la lesión, cordales

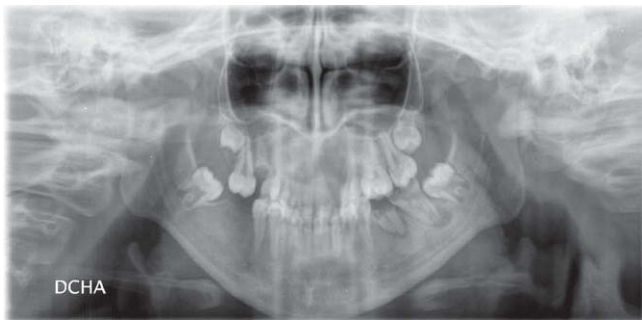
**Figura 2 – Ortopantomografía en la que se aprecia defecto lítico a nivel del hemimaxilar izquierdo.**

18, 28, 38 y 48 incluidos, así como restos radiculares de las piezas 16 y 36, y lesiones periapicales en relación con las piezas 36 y 37. Una vez vista por primera vez en consulta, se solicita tomografía computarizada facial con cortes axiales y coronales, que pone de manifiesto el defecto óseo visualizado en la ortopantomografía (fig. 3), así como reconstrucciones tridimensionales (figs. 4 y 5). Además, se realiza biopsia de ésta, en la que se haya una intensa proliferación de fibroblastos y células gigantes multinucleadas, informada como "granuloma de células gigantes" (fig. 6).
